Réseau des bâtiments innovants

Fiche 09-5

Aire paillée - couloir raclé pour 100 vaches laitières avec robot de traite et DAL Amélioration des conditions de travail

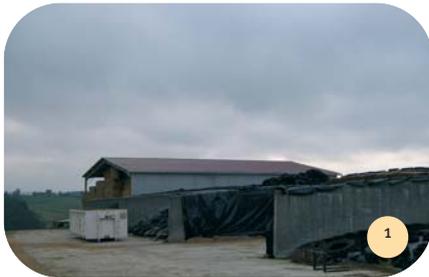
Comme le secteur de stockage du maïs ensilage, tous les abords des bâtiments sont bétonnés et propres.

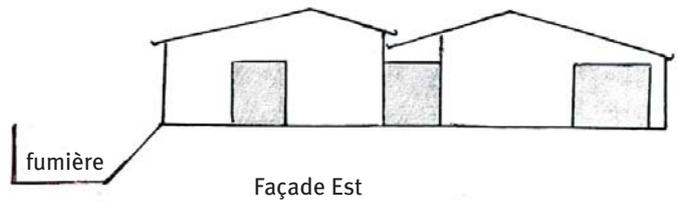
Façade Est

fumièr

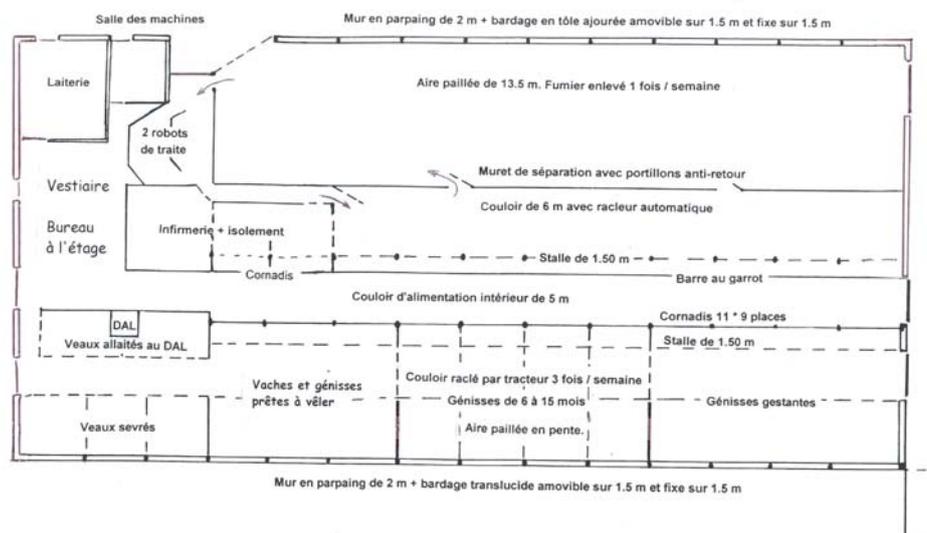
- Côté Nord (photo 6) :
 - l'aire paillée des vaches laitières,
 - le couloir d'exercice avec racleur automatique,
 - la laiterie,
 - les 2 postes du robot de traite,
 - la salle des machines et le bureau (situé au-dessus des parcs d'isolement).
- Côté Sud (photos 4-5) :
 - pente paillée avec couloir raclé au tracteur pour les génisses et les vaches taries,
 - 2 parcs à veaux avec un DAL.

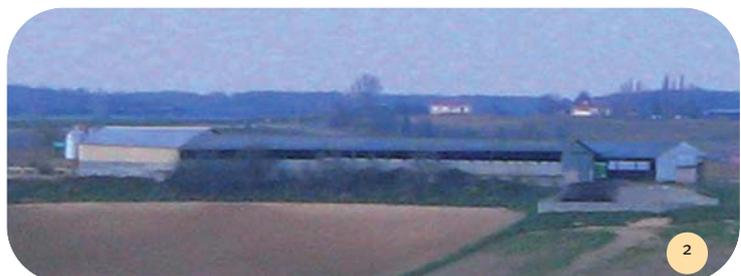
Vue d'ensemble du bâtiment.

- Bardage en tôle pré-laquée beige et portail gris.
- Toiture en fibro-ciment, teinte naturelle.
- Derrière la petite façade d'accès, le bâtiment de 96 m de long est posé sur la crête du coteau (photo 2).

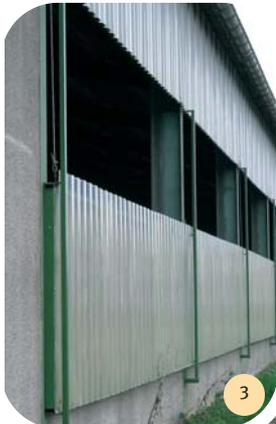
Sur les longs-pans de tous les bâtiments, les bardages en tôles ou translucides sont de type guillette (coulissement vertical).

Bâtiment très lumineux dont les bardages ont été transformés en "guilottes coulissantes" pour une meilleure ventilation (photo 3).

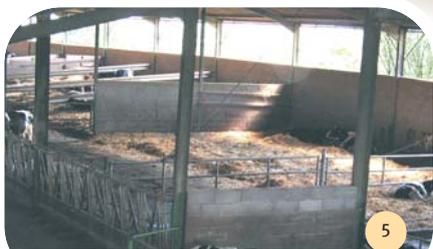
Côté Sud : aire paillée horizontale pour les génisses prêtes à vêler et pente paillée pour les autres génisses.

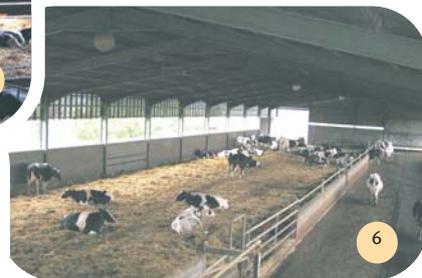
Côté Nord : l'aire raclée et l'aire paillée sont séparées par des barrières équipées de portillons anti-retour. Ces passages forcent les vaches à passer par le robot de traite pour aller s'alimenter et boire.

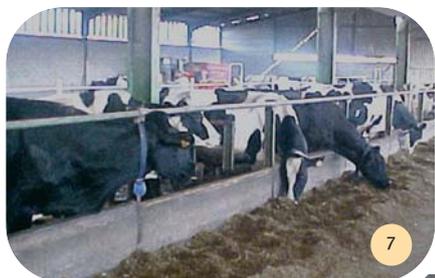
Auge avec simple barre au garrot. Noter le collier d'identification électronique (robot).

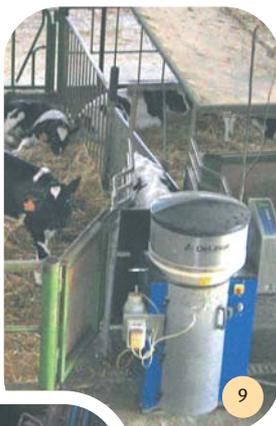
Le DAL avec deux accès et la protection micro-climatique des parcs à veaux.

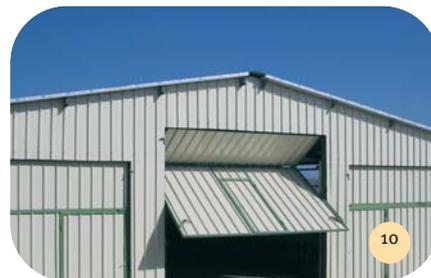
La petite stabulation des chevrettes et ses portails "Espagnol" faits maison.

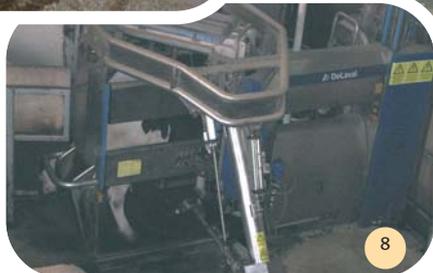
Un des deux postes du robot de traite (il faut 1 poste pour 50-60 VL).
