Logettes paillées pour 60 vaches laitières et génisses de renouvellement

Gestion des effluents

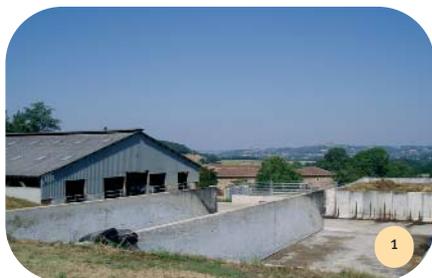
Vue du pignon côté fumière et silo.

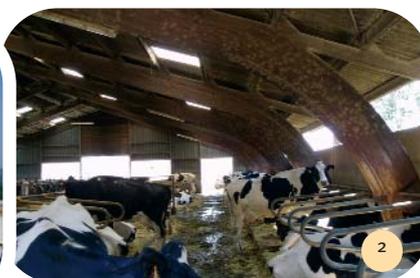
Vue intérieure.

- Charpente en bois lamellé collé (photo 2).
- Couverture fibro-ciment avec plaques translucides.
- Mur de 2,5 m de hauteur avec bardage de type filet brise-vent sur le long-pan Nord et ouverture libre sur le long-pan Sud.

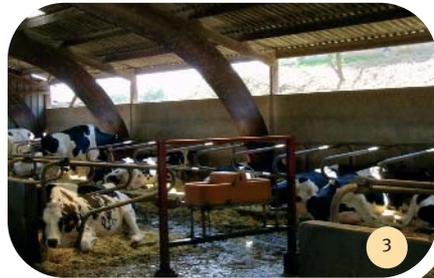
Abreuvoir dans le passage entre les logettes avec double accès.

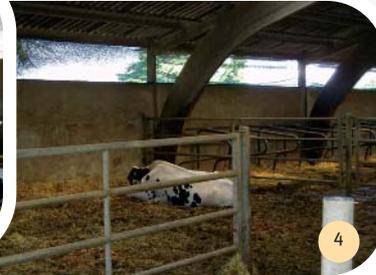
Aire paillée pour l'isolement en bout de stabulation.

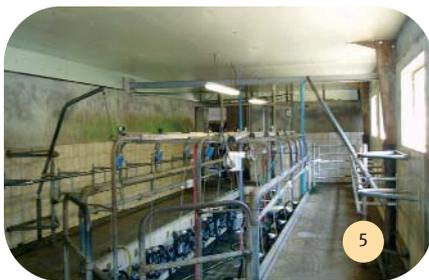
Salle de traite 2 x 6 postes.

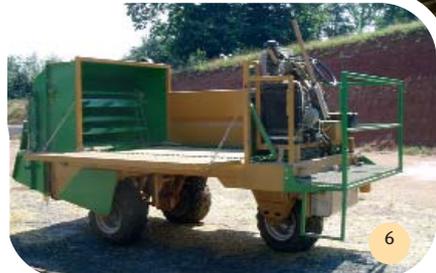
Pailleuse automotrice pour le paillage des logettes (un quart d'heure tous les trois jours).

A noter l'originalité de la pailleuse automotrice.

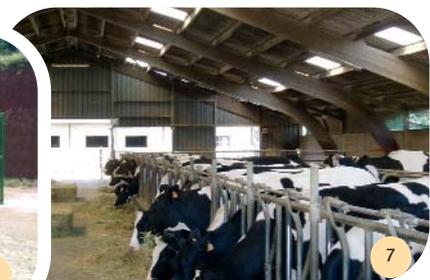
Couloir d'alimentation central permettant aussi la surveillance des animaux.

- Stabulation libre de 83 logettes dos à dos avec un couloir d'exercice de 3,5 m.
- Le couloir de distribution de l'aliment de 4 m de large est central avec d'un côté le logement des vaches en lactation et de l'autre celui des vaches tarées et des génisses de plus de 18 mois.
- Au bout du bâtiment, il y a une aire paillée d'environ 90 m² pour l'isolement et les vêlages groupés en hiver.
- La salle de traite (épi 2x6 postes) et la laiterie sont séparées de la stabulation par une zone bétonnée et non couverte de 180 m². L'aire d'attente est dans le même alignement que les quais de traite.
- Les veaux et les génisses sont logés dans un autre bâtiment conduit en litière accumulée.

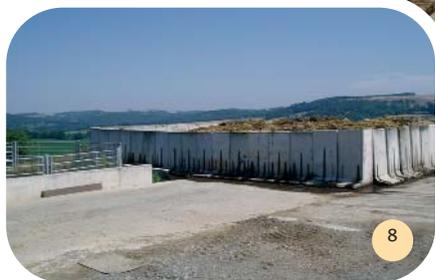
Fumière avec fosse associée.

- Le fumier mou à compact issu des couloirs entre logettes est pré-stocké dans des petites fumières contiguës au bâtiment pendant environ 10 jours. Égoutté, il est ensuite stocké dans une fumière à 3 murs avec des parois en éléments auto-stables non joints, permettant un deuxième ré-essuyage du fumier vers la fosse circulaire en béton.
- A noter le système de flushing original utilisant les eaux vertes et brunes pour faciliter l'écoulement du lisier dans le caniveau de récupération.

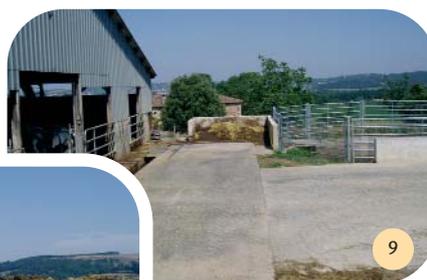
La présence d'une fumière de pré-égouttage pour chaque couloir raclé permet d'éviter le croisement des circuits d'alimentation et de raclage.

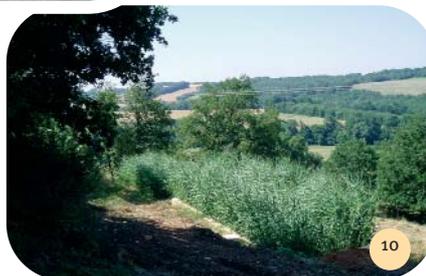
Filtre planté de roseaux pour le traitement des eaux blanches de salle de traite.
