Réseau des bâtiments innovants

Fiche 82-1

Aire paillée avec trottoir large pour 30 vaches allaitantes et leur suite

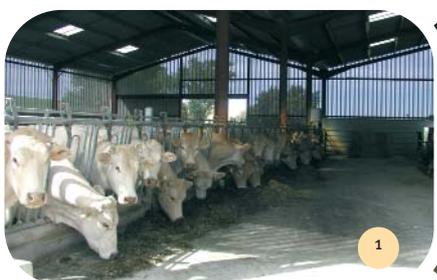
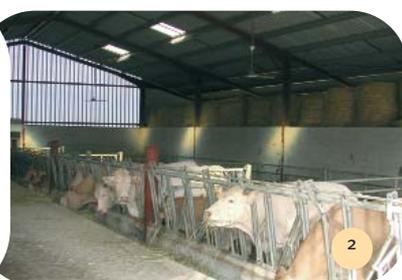
Couloir central avec 30 places pour les vaches à gauche et 30 places pour le box à veaux, les génisses et l'engraissement à droite.

Ce bâtiment présente un défaut : le couloir de distribution se termine par un mur. Il faut donc faire des marches arrières après avoir déposé le foin et l'ensilage. De plus, l'extension du bâtiment en longueur est difficile.

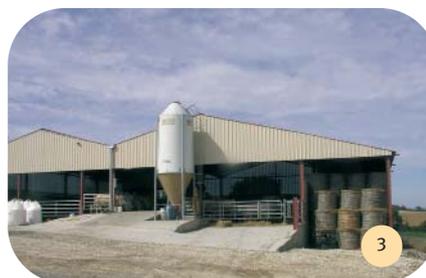
Adaptation à la pente du terrain (environ 10 %)...

- Toiture en fibro-ciment de couleur tuile.
- Murs crépis gris.
- Tôles de bardage beiges.
- Forme générale des sols "en escalier" pour suivre la pente naturelle du terrain.

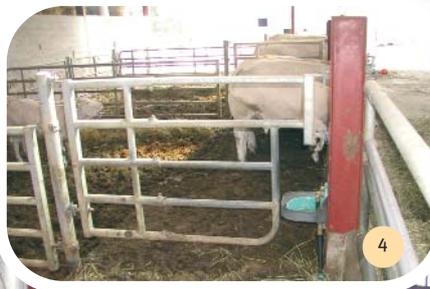
Trottoir autonettoyant et abreuvoir accessible depuis les 2 box.

Le trottoir autonettoyant de 3 m ne fonctionne bien que s'il est paillé et si l'alimentation n'est pas trop humide. En raison de la pente à 6 %, le béton ne doit pas être glissant. Le dispositif peut être complété par un cornadis anti-pendaison.

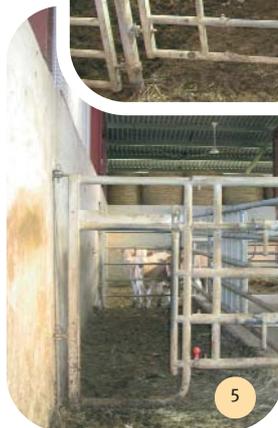
Box à veaux.

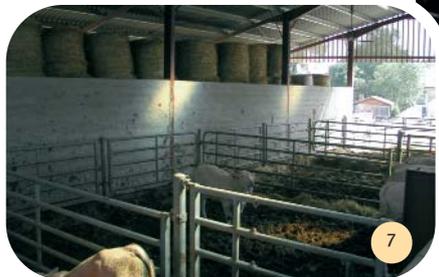
Un couloir de circulation longe tous les box depuis le parc à veau vers le quai d'embarquement.

- Un seul couloir permet d'alimenter et de surveiller tous les animaux.
 - L'ensilage d'herbe est distribué à la fourche crocodile.
 - La farine est amenée à la brouette depuis le silo placé en bout du couloir.
- Alimentation : foin, ensilage d'herbe, herbe enrubannée et farine après le vêlage.
- Le paillage est réalisé 2 fois par semaine, à la main.
- Le couloir à l'arrière des box accède à un quai d'embarquement. Une porte cornadis en bout de ce couloir permet d'effectuer une contention individuelle.

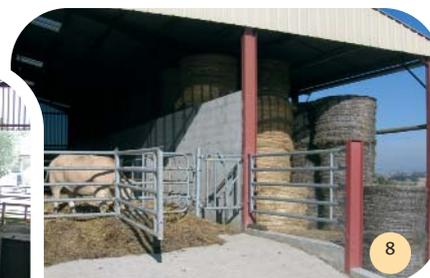
Un jeu de barrières permet un embarquement sans risque.
